DALI-Gateway S64 KNX

DALI-Gateway S128 KNX

Firmware Update

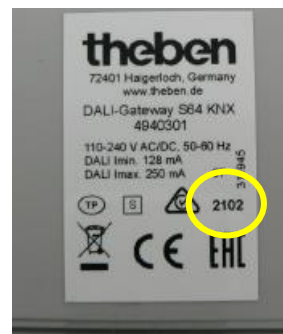
3.1 Information Firmwareversion Auslieferungszustand

Herstelldatum 2102 = Jahr 2021 / Woche 02
